## Mustergutachten für die Abschlussprüfung „Gutachter:in für Photovoltaik-Anlagen (TÜV)“

Flachdachanlage

Beispielunternehmen (Anlagenbetreiber)

06.12.2024

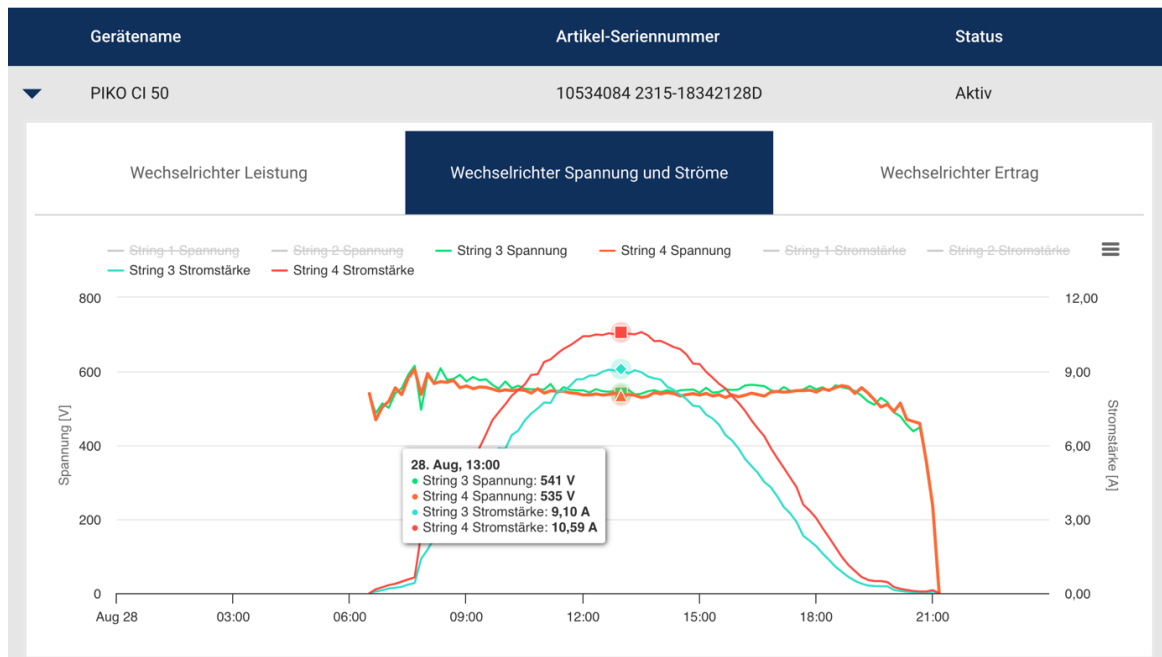
Bei der darauffolgenden Betrachtung der Werte des Wechselrichters mit vermindertem Ertrag konnte festgestellt werden, dass die Stränge, die am MPPT 3 und MPPT 4 angeschlossen sind, unterschiedliche Leistungskurven aufzeigen, wenngleich laut Dokumentation dieselbe Anzahl Modul angeschlossen sind und deren Ausrichtung identisch ist. Während die Betriebsspannungen der Stränge annähernd identisch ist und im Tagesverlauf des beispielhaft gewählten Tags 28.08.2024 (die Morgen- und Abendstunden ausgenommen) in beiden Strängen zwischen 540 V und 590 V liegt, weist der Strom des Strangs an MPPT 3 einen, um 14 % - 23 % verringerten Wert auf.

Beispielhaft ist in Abbildung 1 der Strom- und Spannungsverlauf der Stränge an MPPT 3 und MPPT 4 dargestellt. Die Spannungen weisen zum Zeitpunkt 28.08.2024 13 Uhr eine Differenz von 1,2 % auf, wobei die Spannung des MPPT 3 höher ist. Der Strom der beiden Stränge dagegen ist mit einer Abweichung von rund 14 % dargestellt.

Abbildung 1: Strom- und Spannungsverlauf, Markierung 28.08.2024 13Uhr

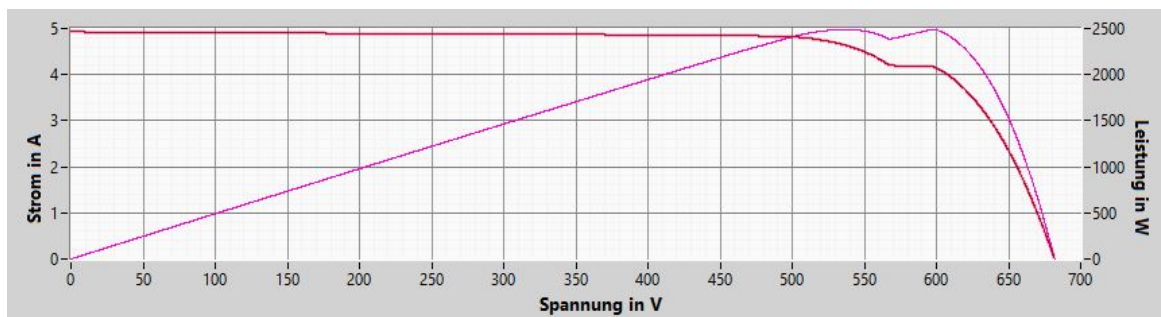
Abbildung 2: Kennlinie des Strangs an MPPT 3 - Strom-Spannungskennlinie in rot und Leistungskennlinie in violett (fiktiver Fehler, Kennlinie generiert mit PV-Teach 3.0)

In Abbildung 2 ist zu sehen, dass es eine Ausbildung zweier Maxima gibt.

Die in Abbildung 2 dargestellten zwei Leistungs-Maxima führen dazu, dass der MPP Tracker des Wechselrichters sich auf ein Maxima festlegt und dort verharrt. Entsprechend der

Ausführungen unter Ziffer 4.1 war dies augenscheinlich das zweite Maxima, das mit einem verringerten Strom und einer höheren Spannung einhergeht.

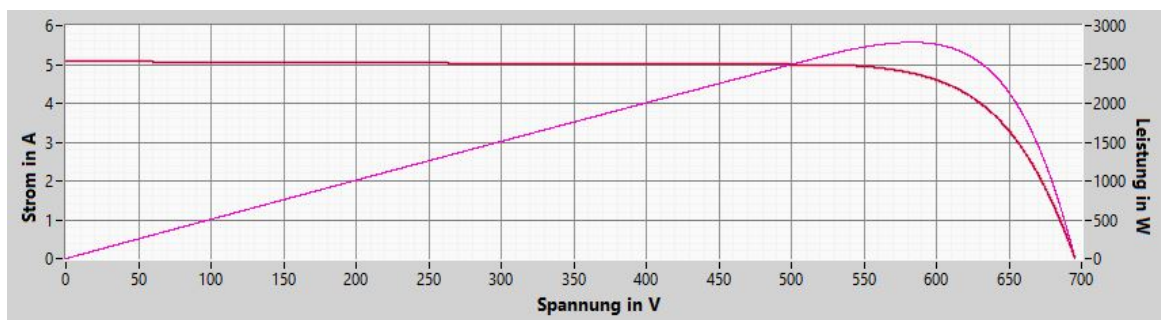
Abbildung 3: Kennlinie des Strangs an MPPT 4 - Strom-Spannungskennlinie in rot und Leistungskennlinie in violett (fiktiver Fehler, Kennlinie generiert mit PV-Teach 3.0)

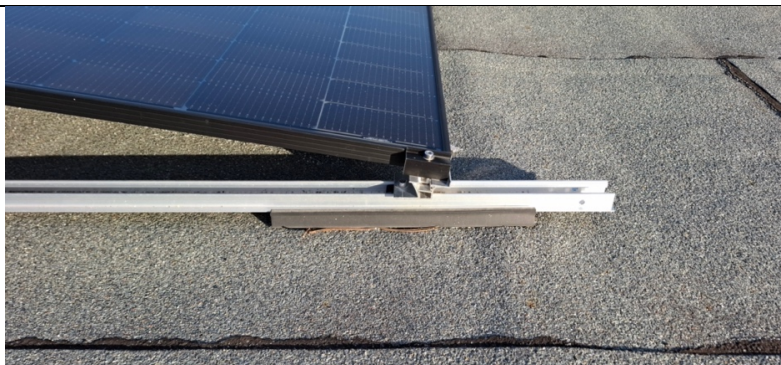
Foto 3:  
Bautenschutzmatte aus  
EPDM zwischen Schiene  
und Dachhaut

Die in der Unterkonstruktion vorgesehenen Bautenschutzmatte sind auf die Schienen aufgesteckt. Ihre Beschaffenheit weist eine gewisse Beweglichkeit in Längs- und

Querrichtung auf, sodass kleinere Bewegungen aufgrund thermischer Längenänderung kompensiert werden können. Die Schienenverbinder verfügen laut Datenblatt über ein Langloch, sodass hier weitere Flexibilität und Ausgleichmöglichkeit gegeben ist. Das größte zusammenhängende Modulfeld hat 6 Module nebeneinander und 7 Module hintereinander. Die Größe beträgt demnach in Längsrichtung der Schiene 6 x 1,53 m (Einzelschienenlänge + Verbinder) = 9,18 m Gesamtlänge und quer zur Schiene: 7 x 1,74 m (Modullänge + Modulklemme) = 12,18 m Gesamtbreite. Der Trennungsabstand zwischen den Modulfeldern beträgt Mindestens 0,49 m. In der Systemauslegung ist laut Dokumentation ein Haftreibungskoeffizient von 0,81 angenommen, was laut Hersteller der größte einzusetzende Wert ist. Der vor Ort gemessene Wert liegt mit >1 darüber. Eine mechanische Verbindung von Modulfeldern mit entgegengesetztem Gefälle gibt es nicht. Hierzu besteht jedoch weder normativ noch von Seiten des Herstellers eine explizite Forderung. Thermische Einflüsse sind entsprechend der Herstellerangaben somit ausreichend berücksichtigt.

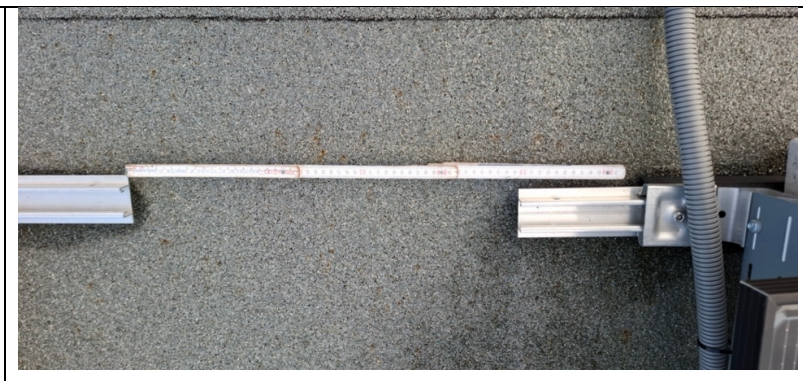
<p>Foto 4: Trennungsabstand = 49 cm</p>

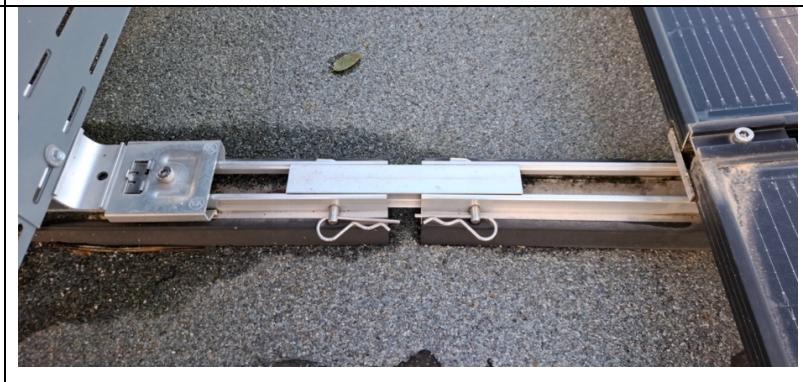
<p>Foto 5: Schienenverbinder mit Bolzen und Splint</p>

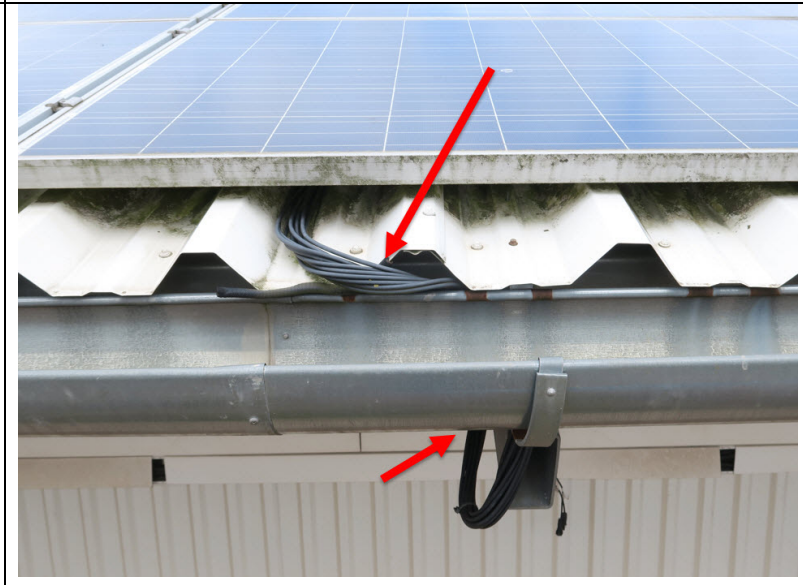
Die Kabel der PV-Anlage (zwischen den Modulen und Wechselrichtern) sind in einer Gitterrinne mittig des Daches bis zum Ende des Hauptgebäudes, dann rechtwinklig abbiegend bis zur Traufe geführt. Dort sind sie ungeschützt als Bündel über den Dachrand gelegt, um an der Fassade im Leerrohr weiter und ca. 3m tiefer in ein Nebengebäude eingeführt zu werden. In diesem Nebengebäude befinden sich die zwei Wechselrichter sowie der Anschluss- und Zählerkasten. An einigen Kabeln (6 Stk.) im ungeschützten Bereich am Dachrand ist es augenscheinlich zu Abschürfungen und Schnitten gekommen.

<p>Foto 6: Leitungen ungeschützt über den Dachrand (Beispielhaftes Foto:</p>

Gemäß DIN VDE 0100-712.521.101 müssen geeignete Maßnahmen ergriffen werden, um das Risiko von Erd- und Kurzschlüssen der Kabel- und Leitungsanlage zu minimieren. Die ungeschützte Verlegung der Kabel über den Dachrand erfüllt diese Forderung nicht und kann daher als nicht fachgerecht bewertet werden.

Aufgrund nicht fachgerechter Kabelführung im Bereich des Dachrands sind Schnitte und Abschürfungen in einigen Leitungen festzustellen, die bei Nässe letztlich zu einem Isolationsfehler führen sodass sich der Wechselrichter abschaltet.

- Reparatur der Kabel im Bereich des Dachrands
- Anbringen eines geeigneten Kabelschutzes
- Ersetzen des defekten Photovoltaikmoduls

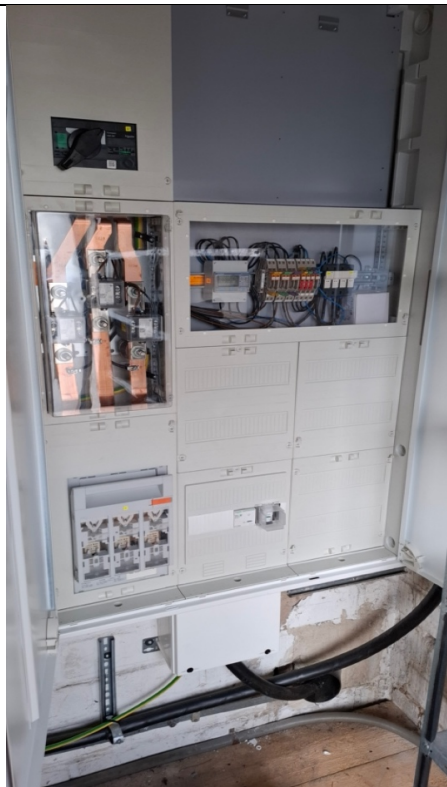
**Bild 7:**  
Zählerkasten mit  
Wandlermessung

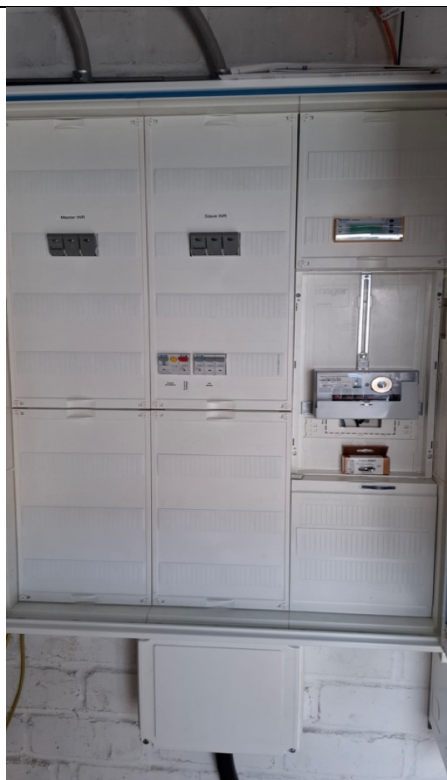
**Bild 8:**  
Anschlusskasten mit  
Anschluss  
Wechselrichter, NA-  
Überwachung und Funk-  
rundsteuerempfänger
